橋梁名	路線名	所在地	起点側	緯度	36° 28' 21"	
				経度	138° 11' 21"	
151 中央橋 (フリガナ)チュウオウバシ	町道0197号線	長野県埴科郡坂城町坂城地先				
管理者名	点検実施年月日	路下条件	代替路の有無	自専道or一般道	緊急輸送道路	占用物件(名称)
坂城町	2016.12.20	日名沢川	有	一般道

道路橋毎の健全性の診断(判定区分I~IV)

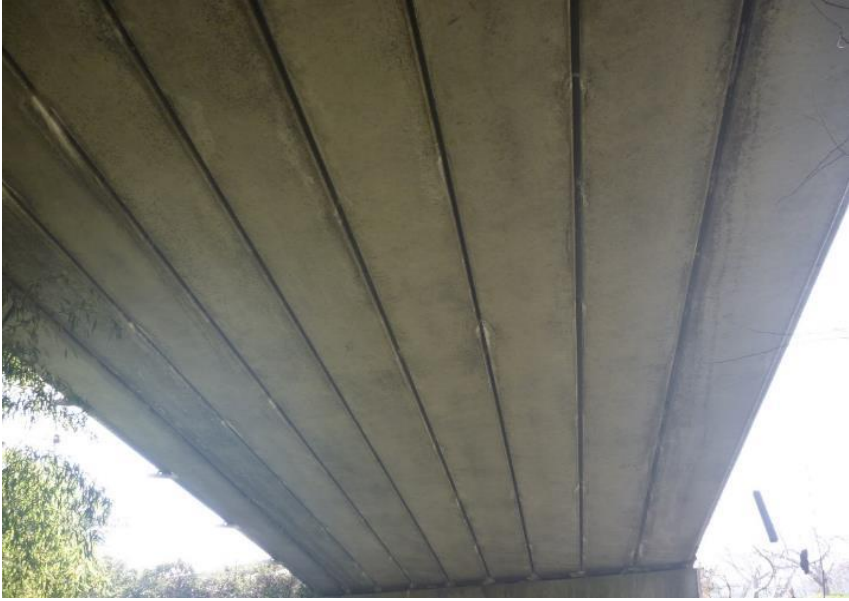
上部構造(床版)【判定区分：Ⅱ】

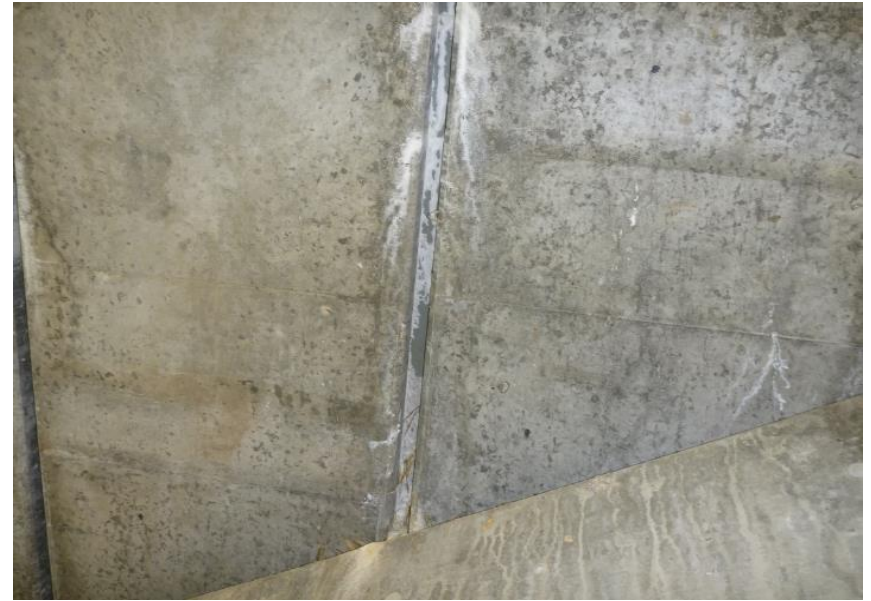
上部構造(床版)【判定区分：Ⅱ】

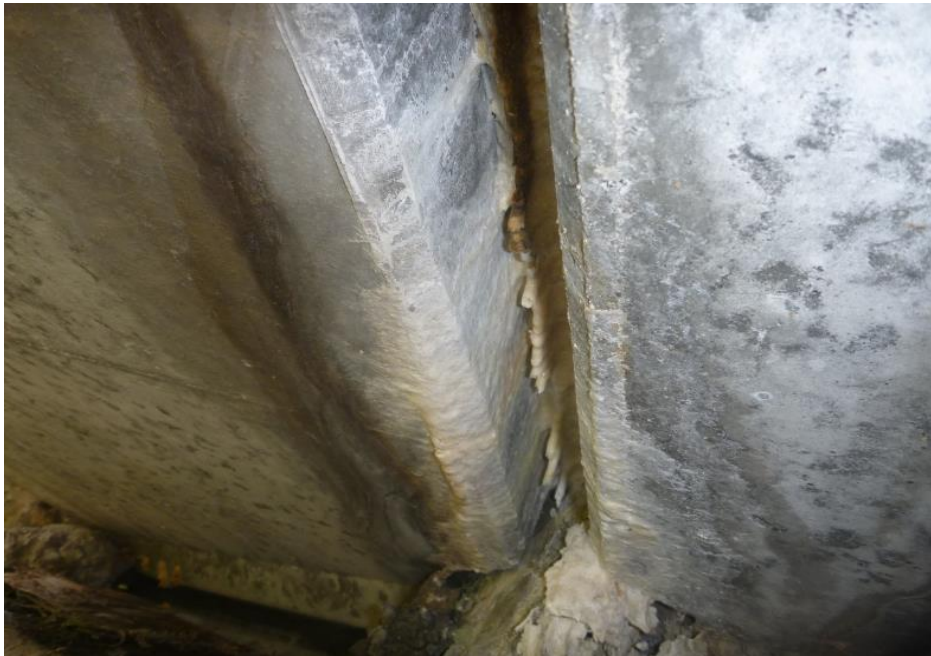
上部構造(床版)【判定区分：Ⅱ】

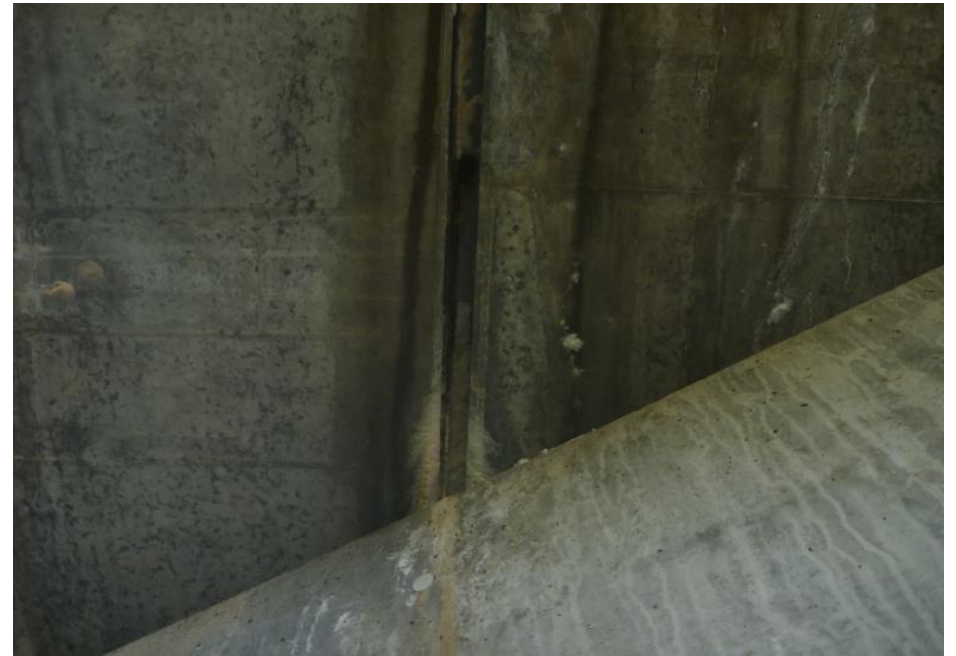
上部構造(床版)【判定区分：Ⅱ】

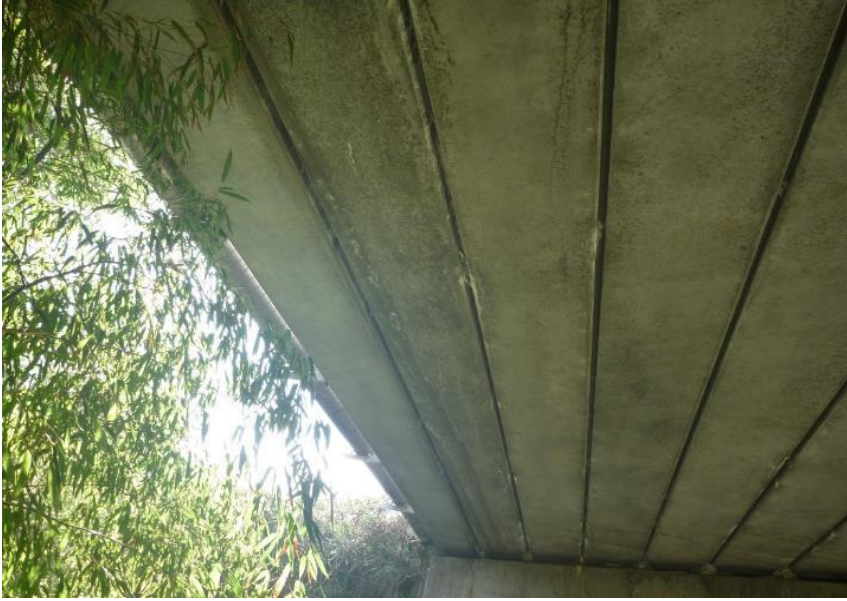
上部構造(主桁)【判定区分：Ⅲ】

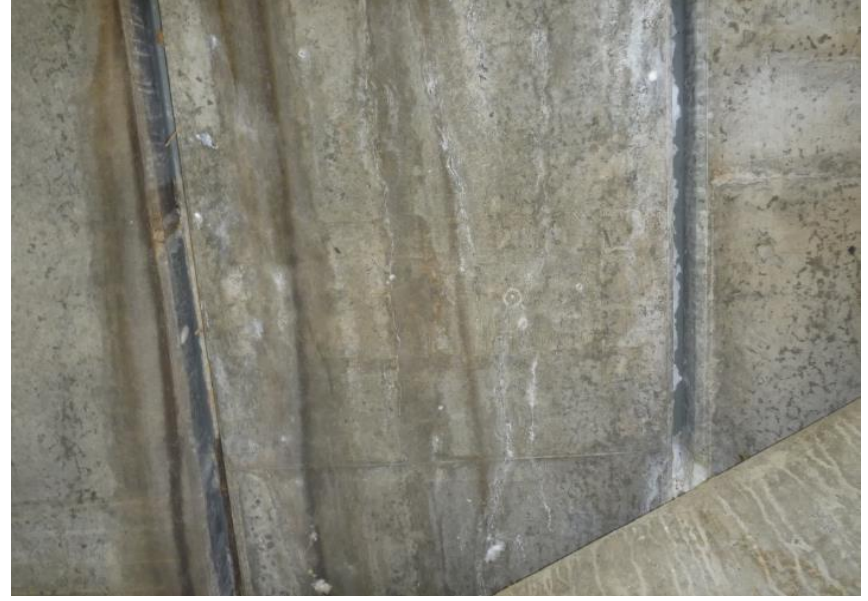
上部構造(主桁)【判定区分：Ⅲ】

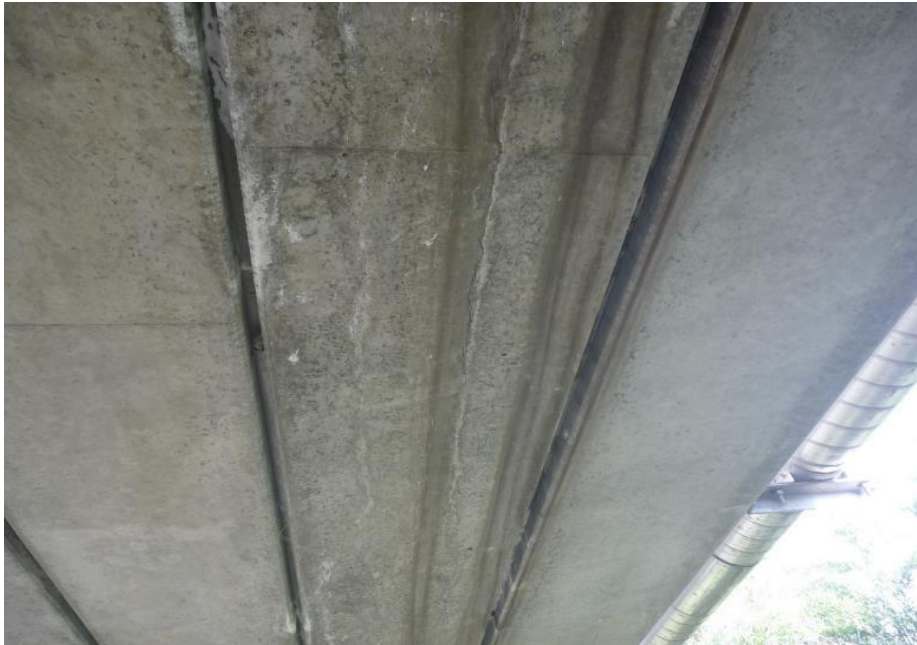
上部構造(主桁)【判定区分：Ⅲ】

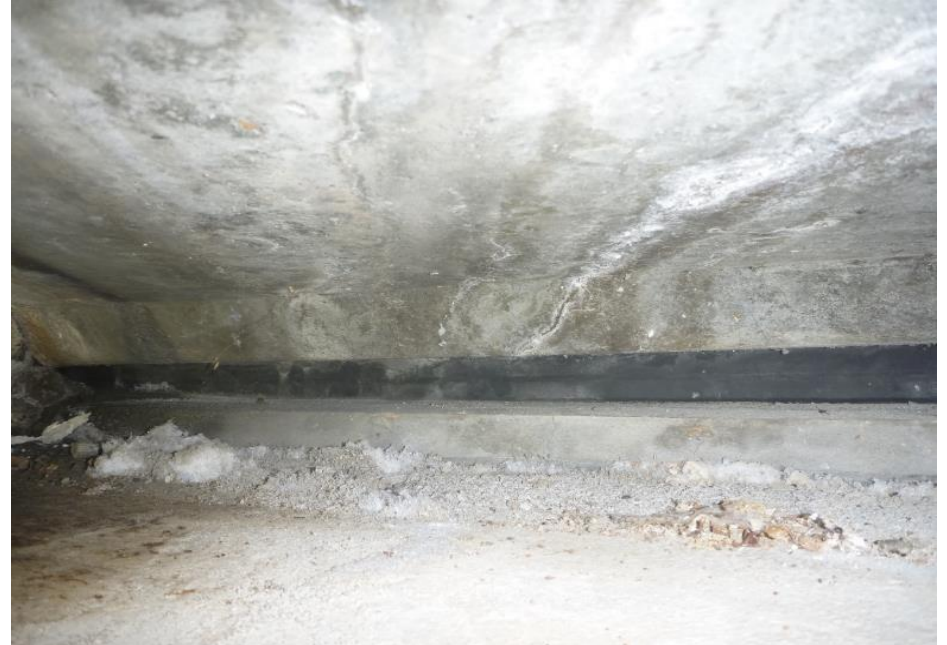
上部構造(主桁)【判定区分：Ⅱ】

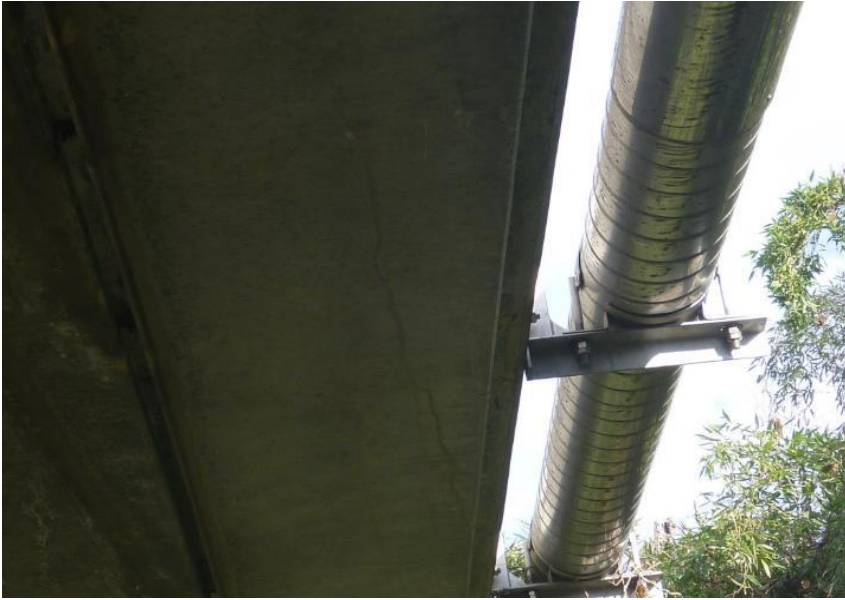
上部構造(主桁)【判定区分: Ⅲ】

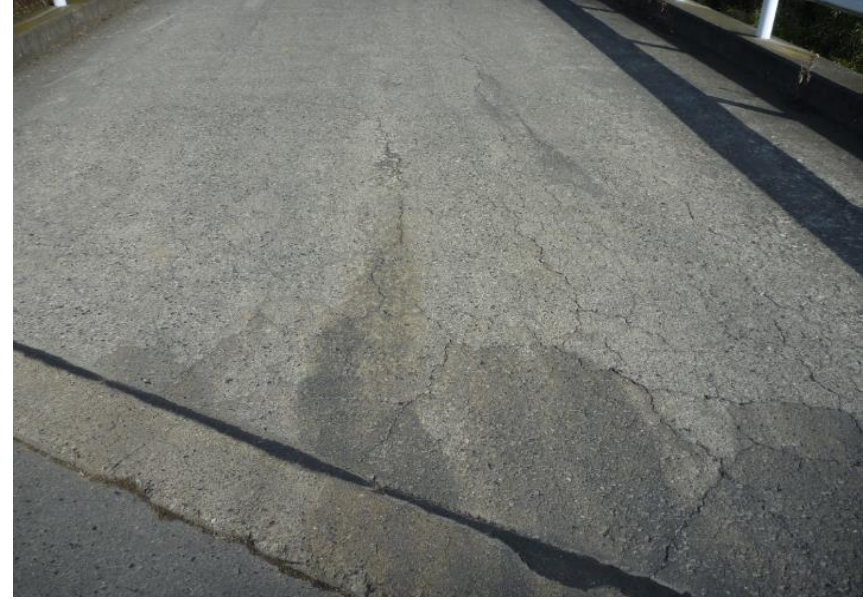
その他【判定区分: Ⅱ】

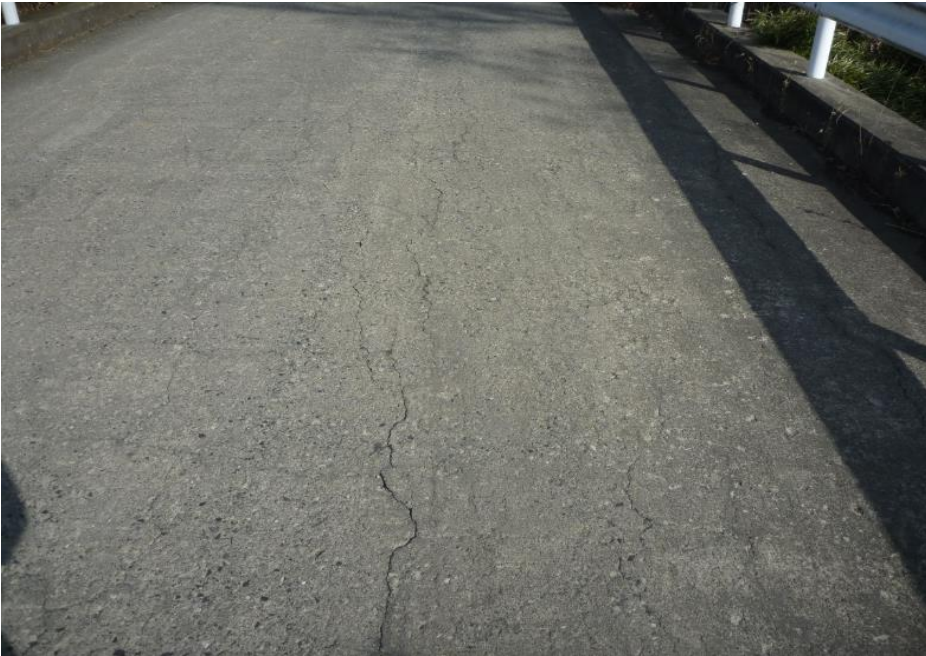
その他【判定区分: Ⅱ】

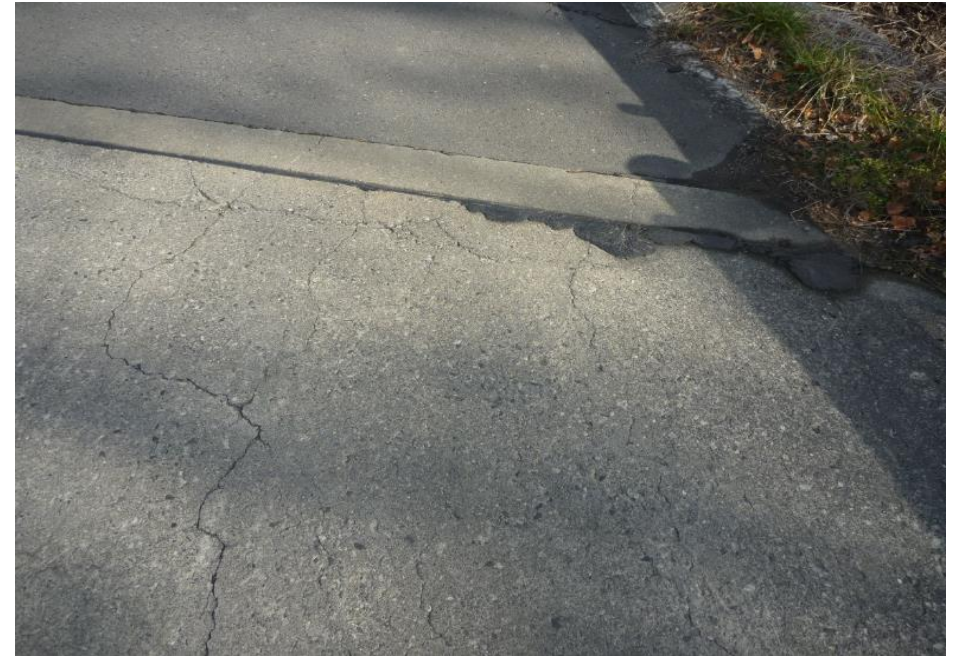
その他【判定区分: Ⅱ】
