橋梁名	路線名	所在地	起点側	緯度	36° 28' 30.8"
				経度	138° 11' 20.0"
昭和橋 (フリガナ) ショウワバシ	町道0621号線	坂城町大字坂城字中河原			
管理者名	点検実施年月日	路下条件	代替路の有無	自専道or一般道	緊急輸送道路
坂城町	2016.10.17 12.5	一級河川(千曲川)	無	一般道	有 (上水道、NTT)

道路橋毎の健全性の診断(判定区分 I~IV)

点検時に記録		措置後に記録	
(判定区分)	(所見等)	(再判定区分)	(再判定実施年月日)
III	全体的に主桁及び床板の腐食が激しい

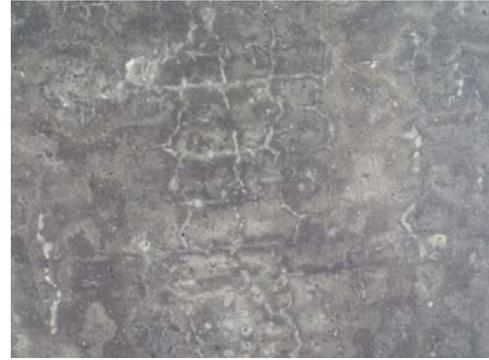
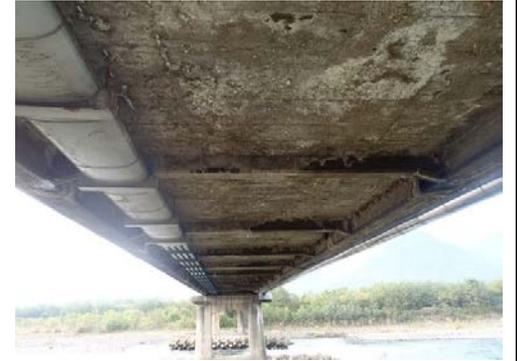
上部構造(床版)【判定区分: Ⅲ】

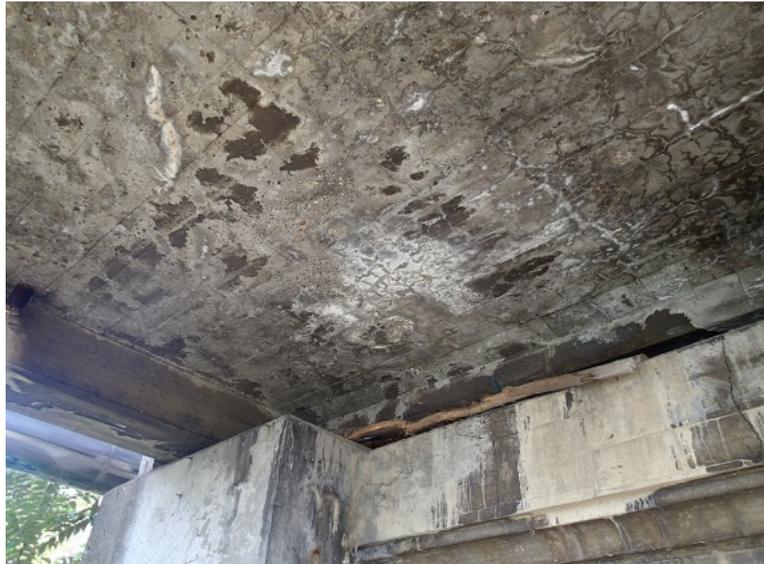
支承部【判定区分: Ⅲ】

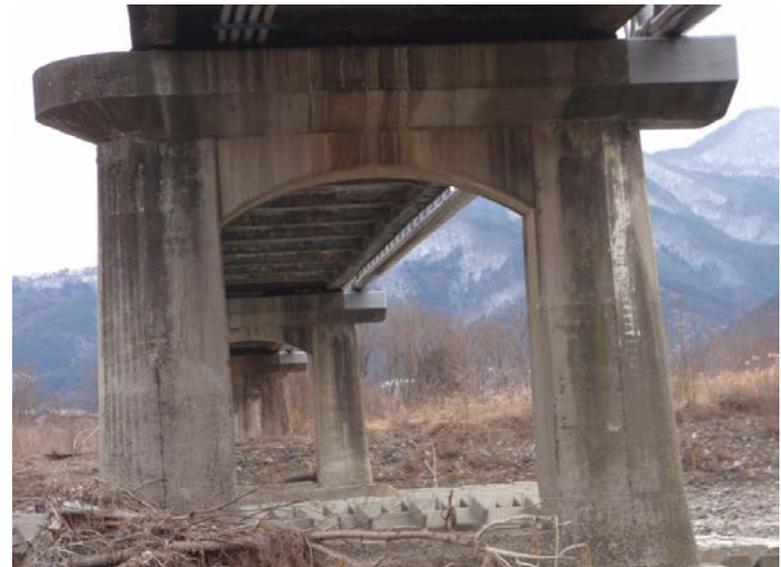
下部構造【判定区分: Ⅱ】

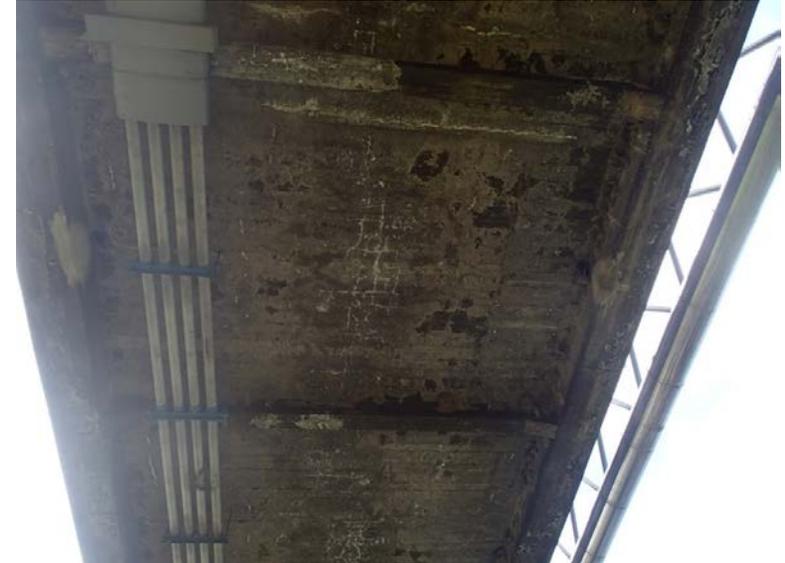
上部構造(床版)【判定区分: Ⅲ】

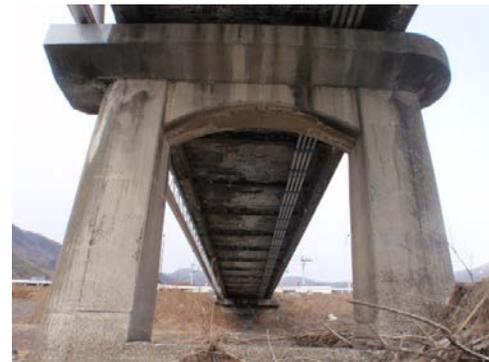
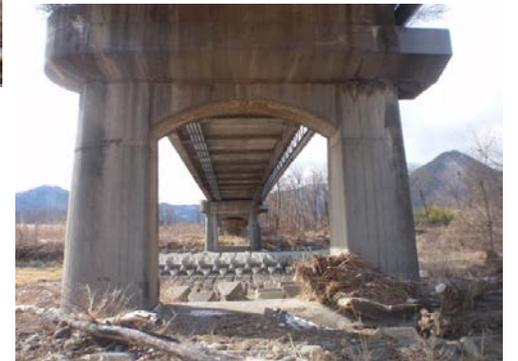
下部構造【判定区分: Ⅱ】

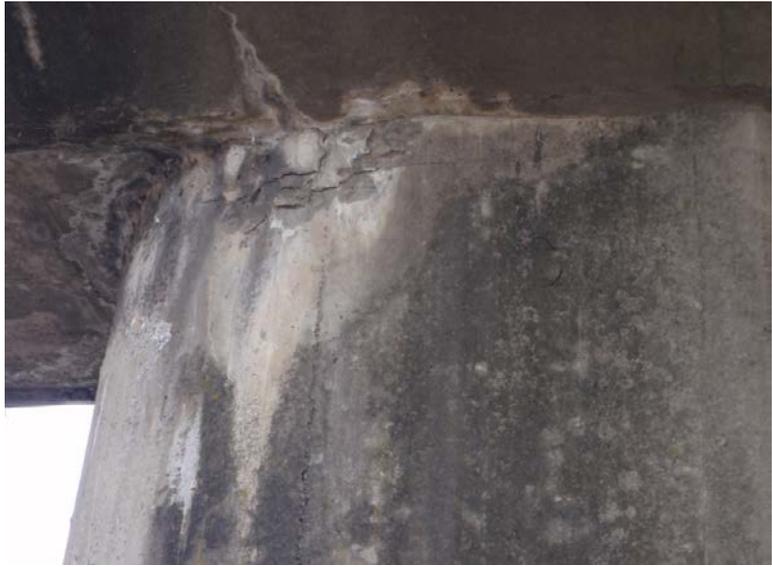
上部構造(主桁)【判定区分: Ⅲ】

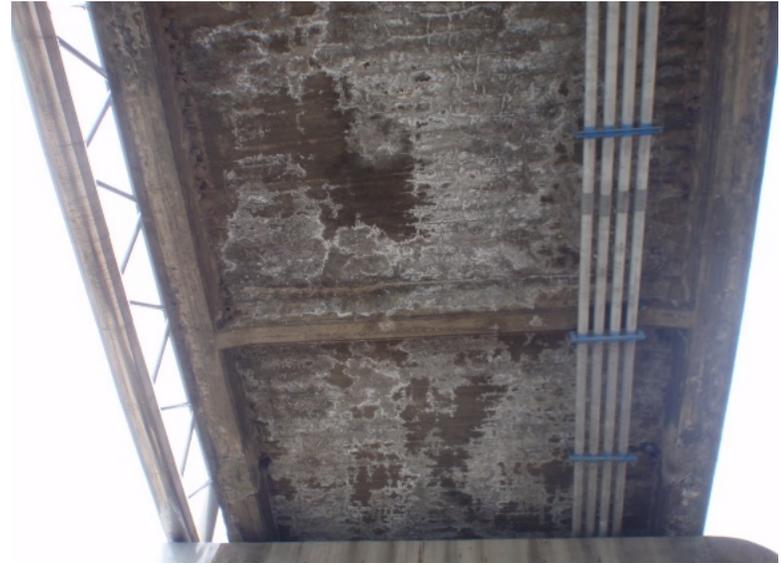
上部構造(床版)【判定区分: Ⅲ】

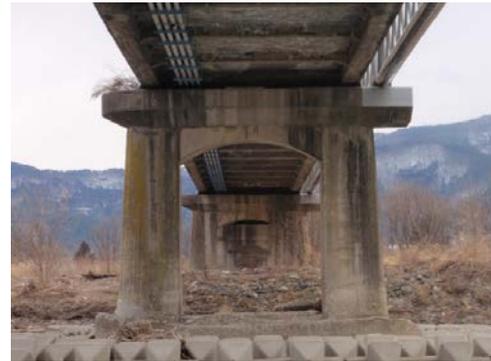
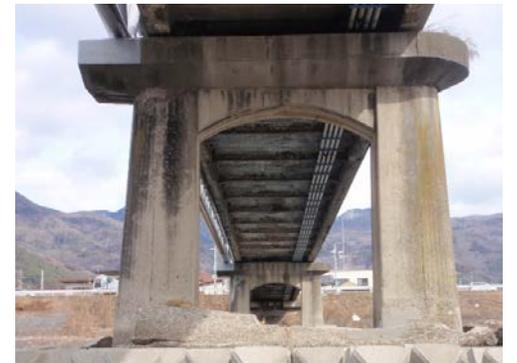
下部構造【判定区分: Ⅱ】

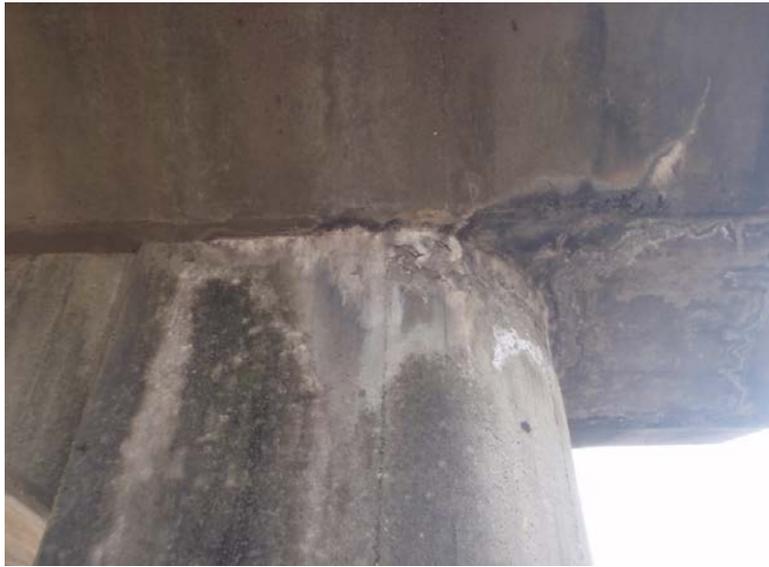
上部構造(主桁)【判定区分: Ⅲ】

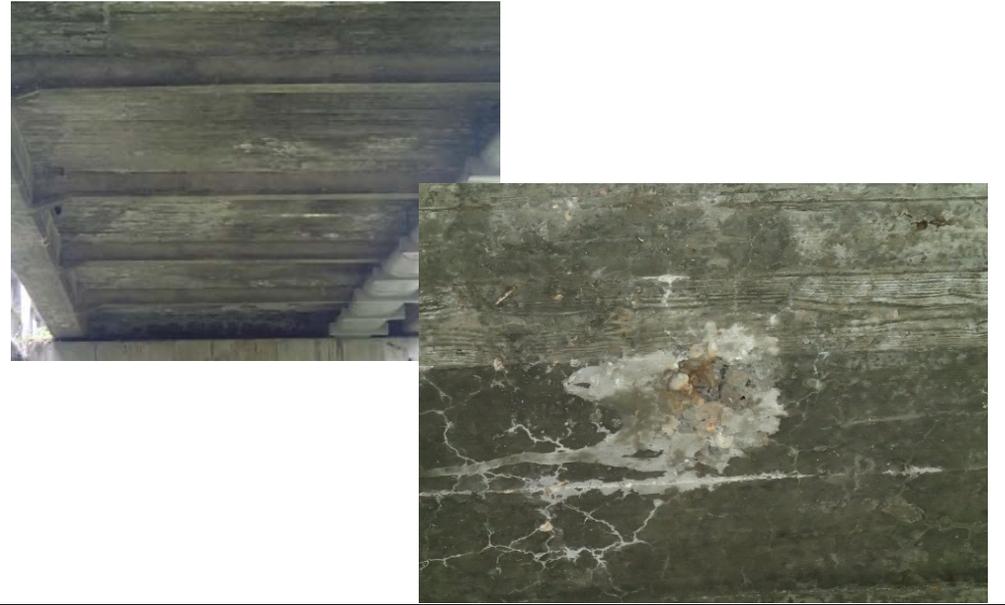
上部構造(床版)【判定区分: Ⅲ】

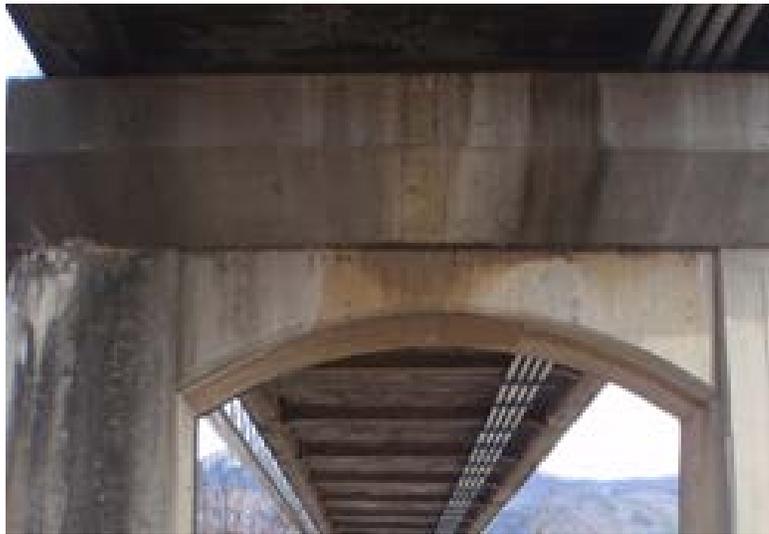
支承部【判定区分: Ⅱ】

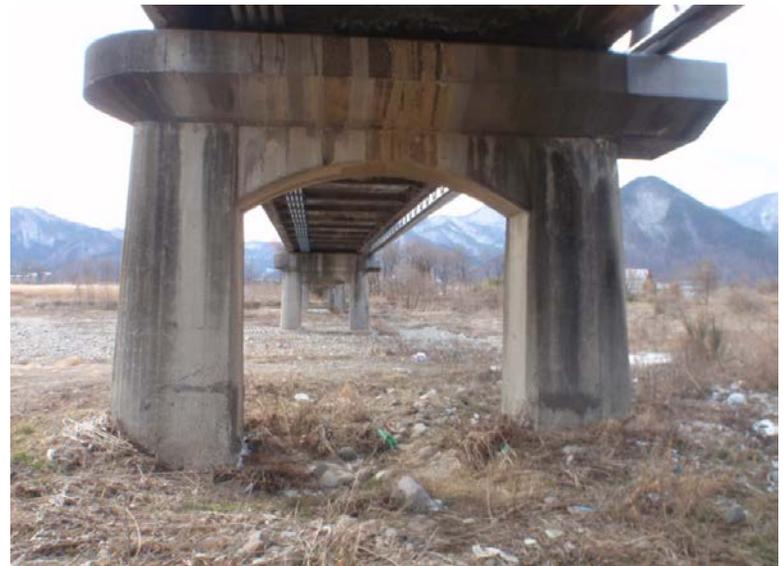
下部構造【判定区分: Ⅱ】

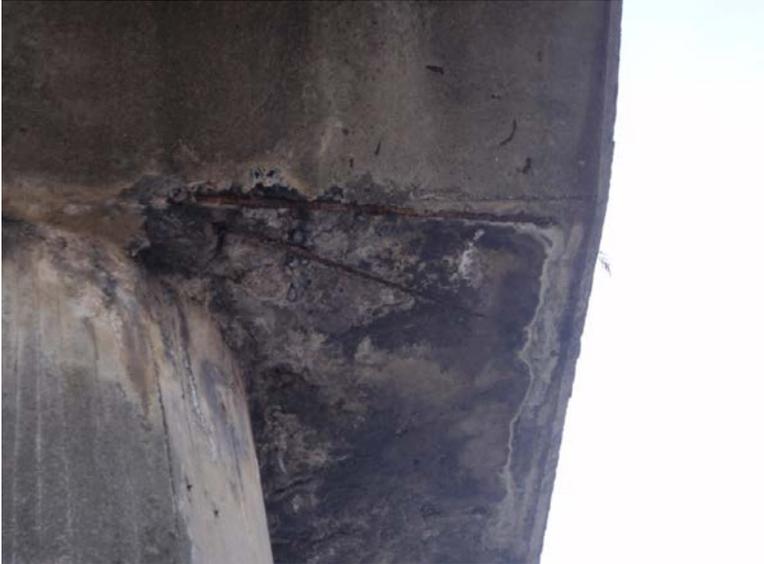
上部構造(主桁)【判定区分: Ⅲ】

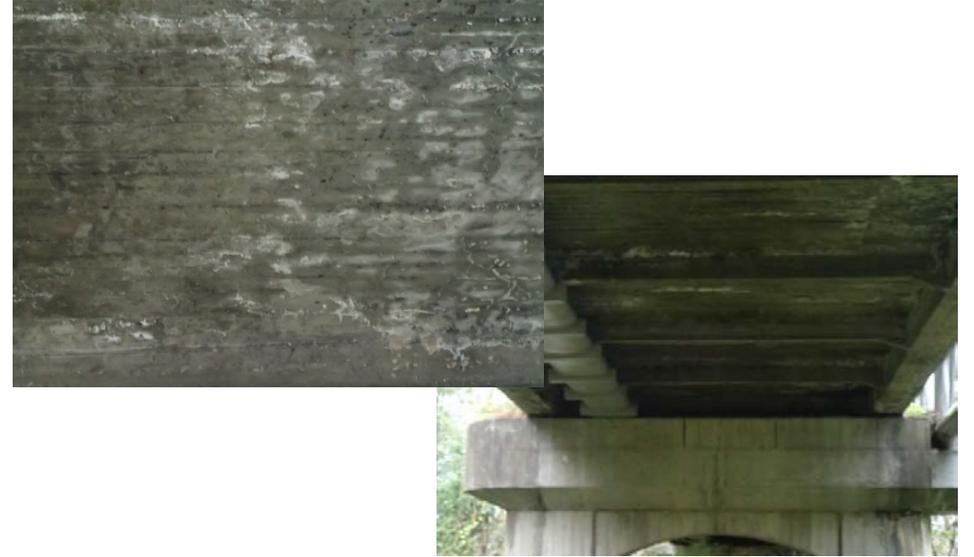
上部構造(床版)【判定区分: Ⅲ】

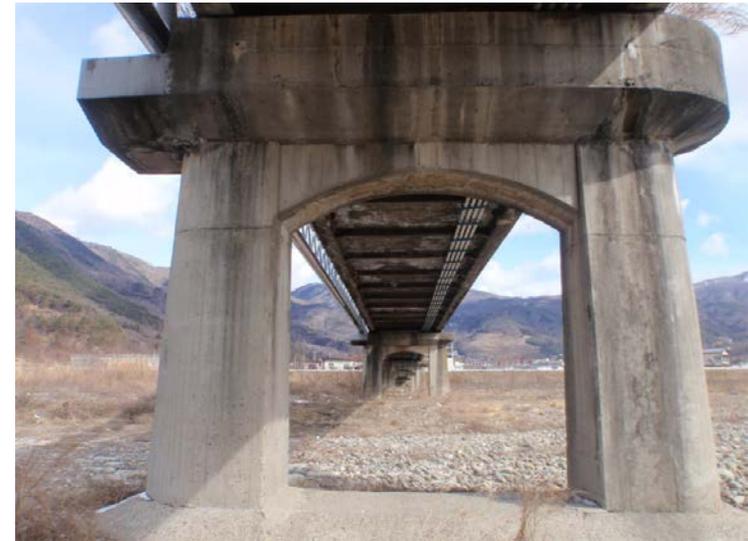
下部構造【判定区分: Ⅱ】

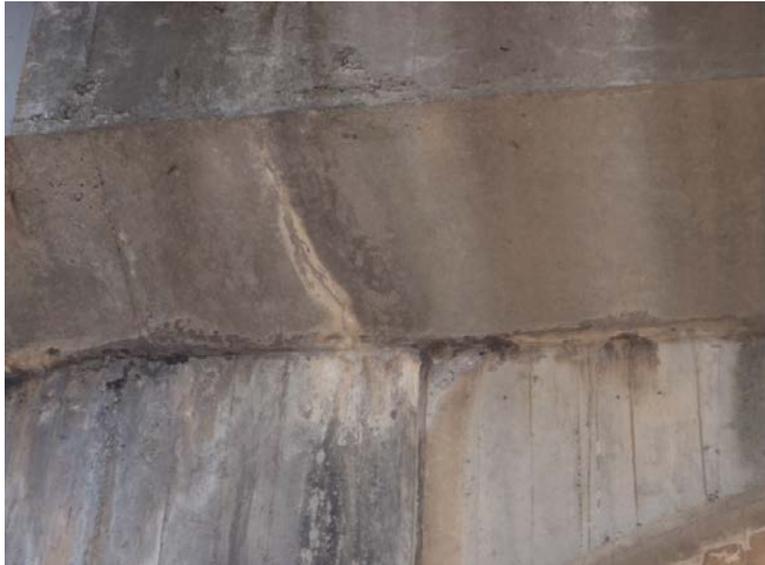
上部構造(主桁)【判定区分: Ⅱ】

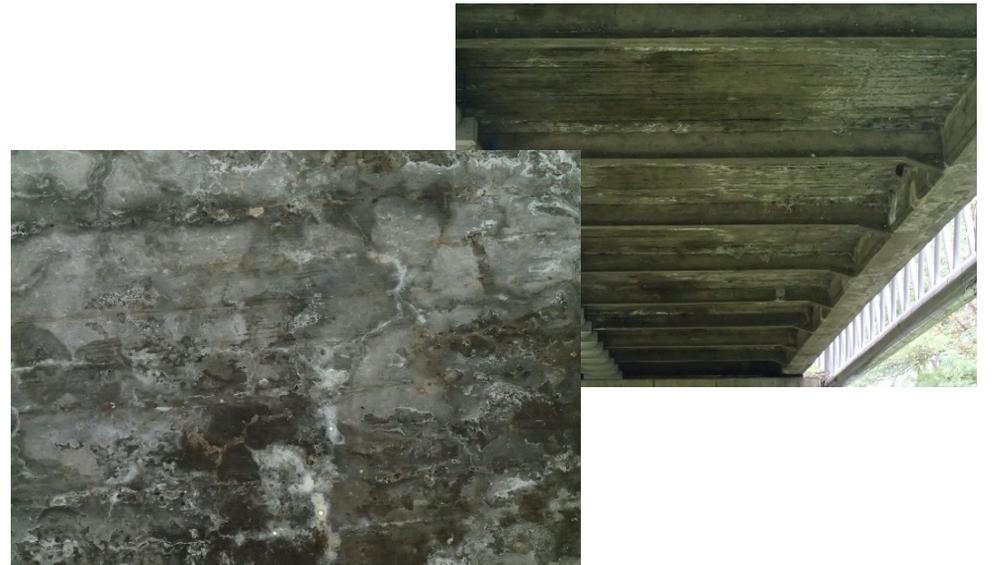
上部構造(床版)【判定区分: Ⅲ】

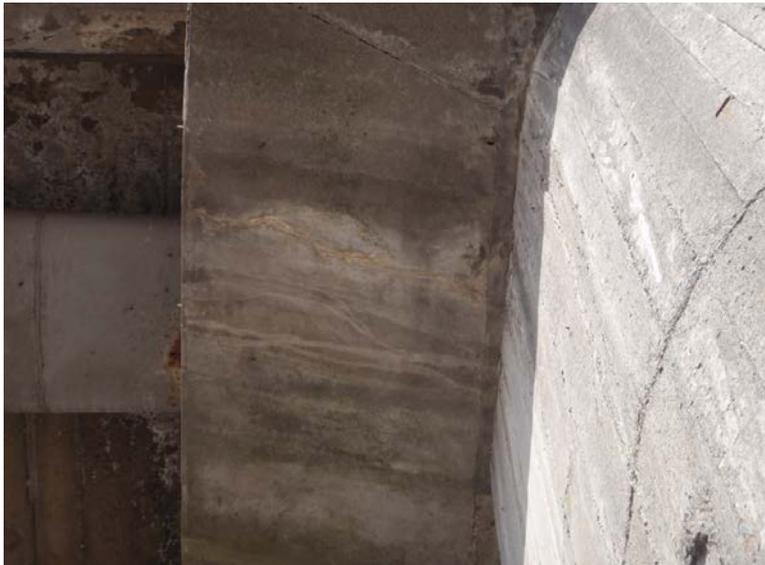
支承部【判定区分: Ⅱ】

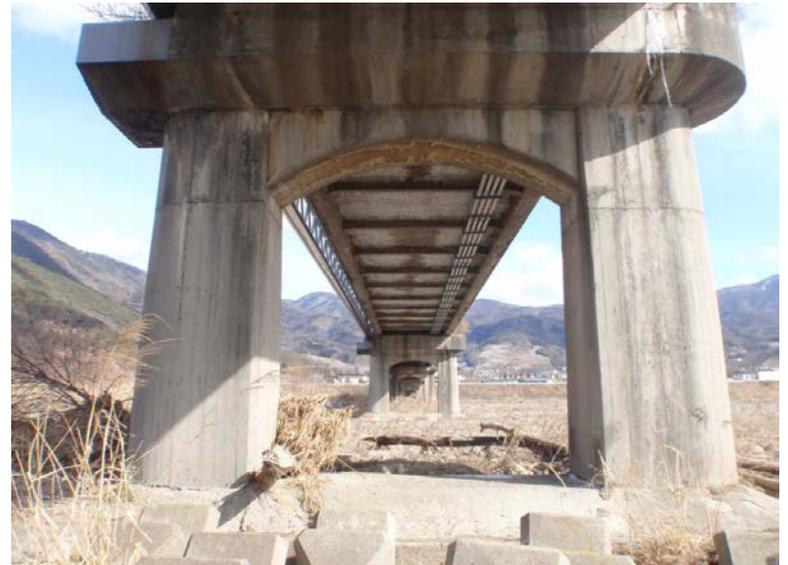
下部構造【判定区分: Ⅱ】

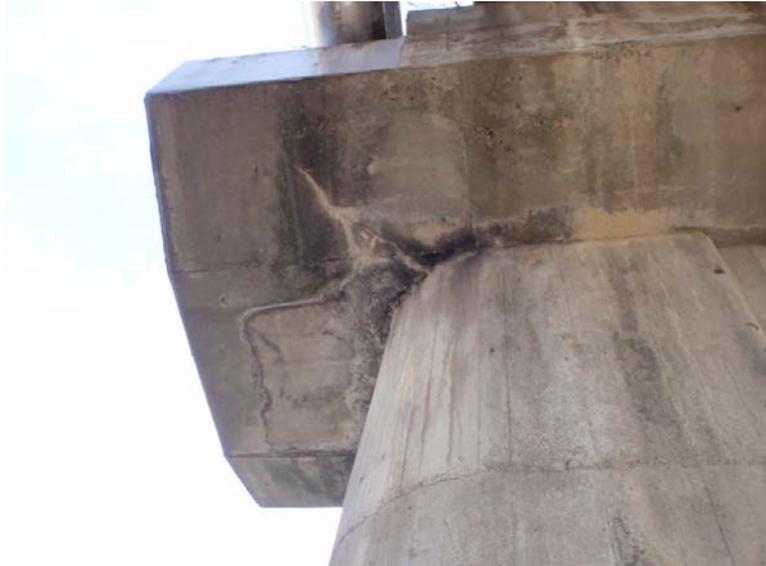
上部構造(主桁)【判定区分: Ⅱ】

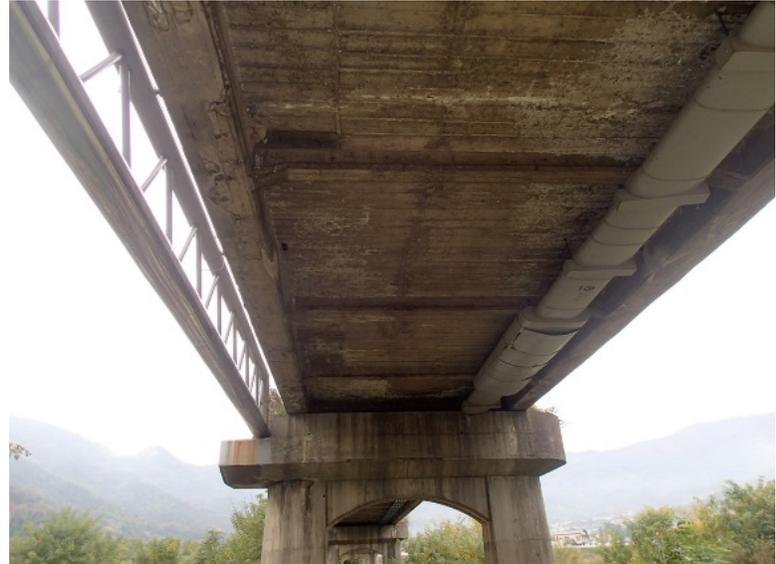
上部構造(床版)【判定区分: Ⅱ】

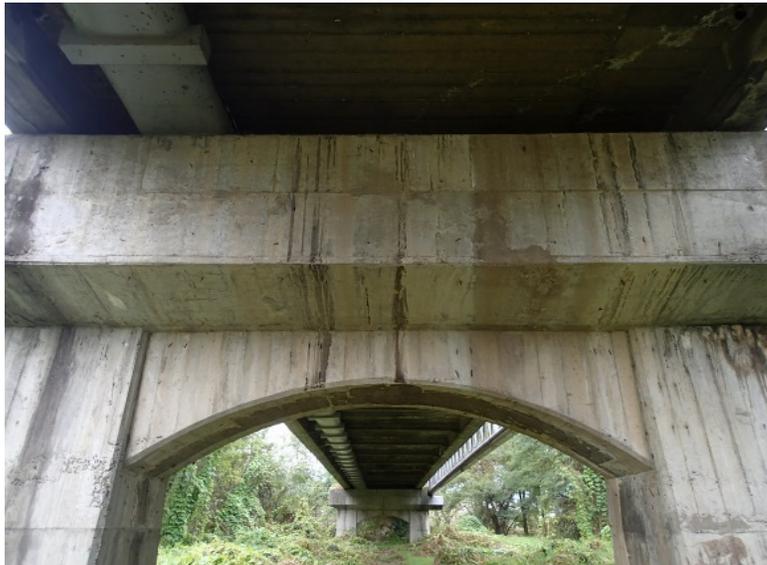
支承部【判定区分: Ⅱ】

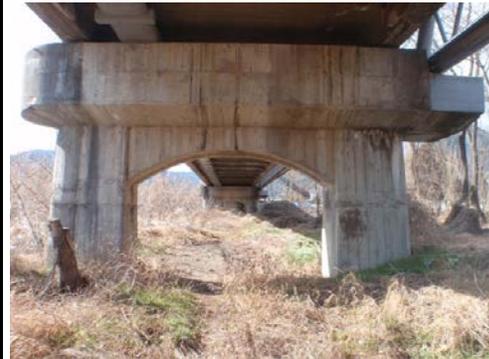
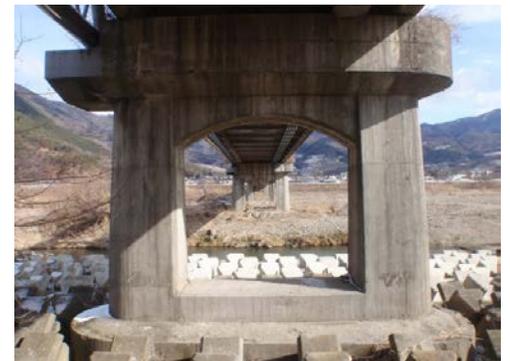
下部構造【判定区分: Ⅱ】

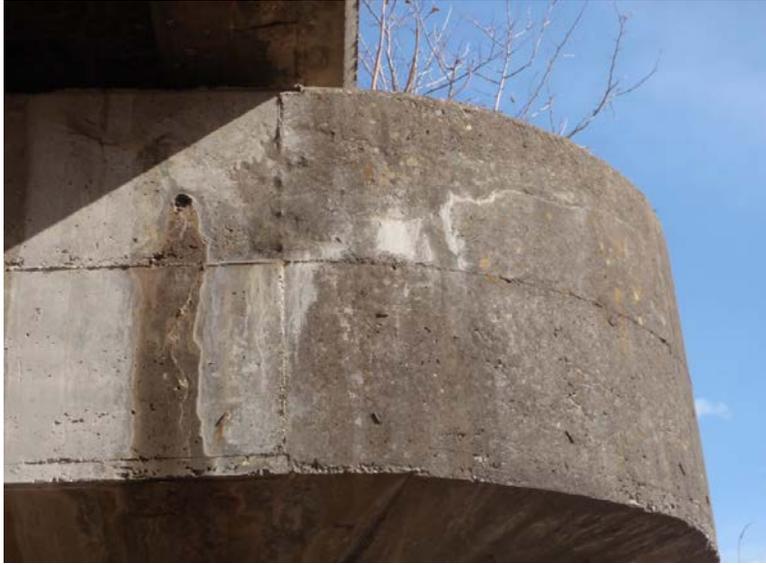
上部構造(主桁)【判定区分: Ⅱ】

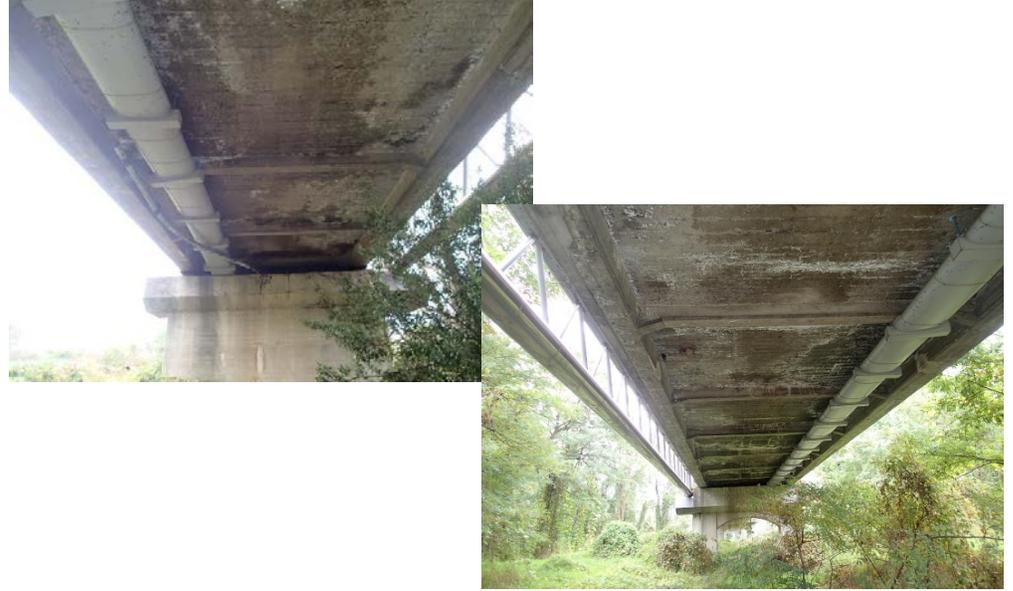
上部構造(床版)【判定区分: Ⅱ】

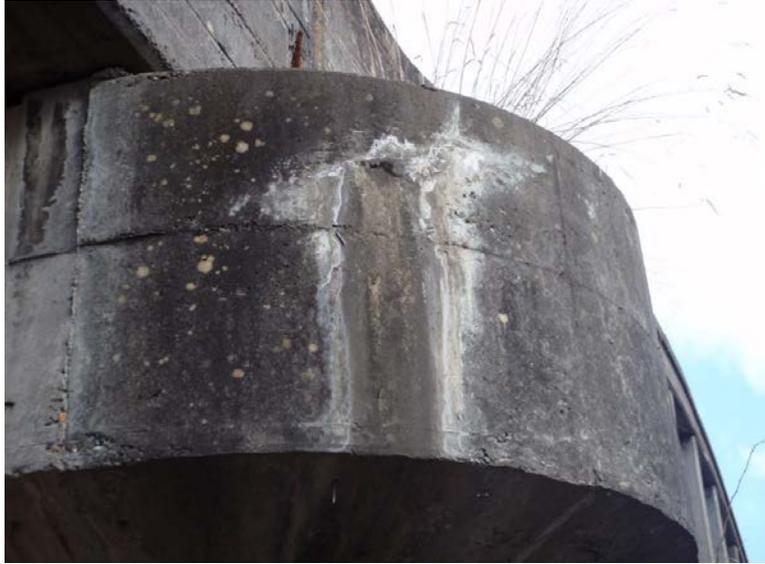
上部構造(主桁)【判定区分: Ⅱ】

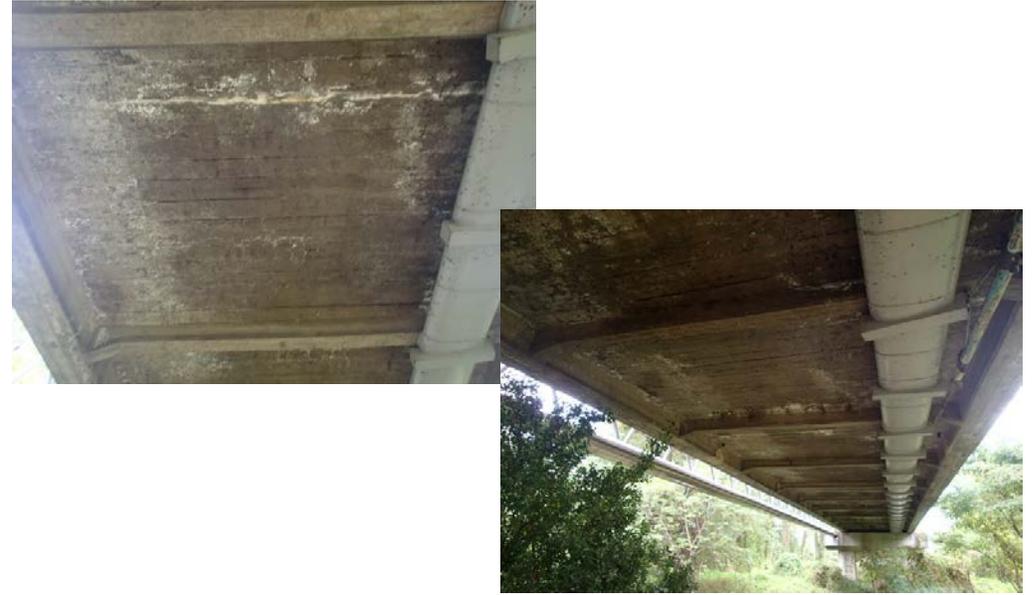
上部構造(床版)【判定区分: Ⅱ】

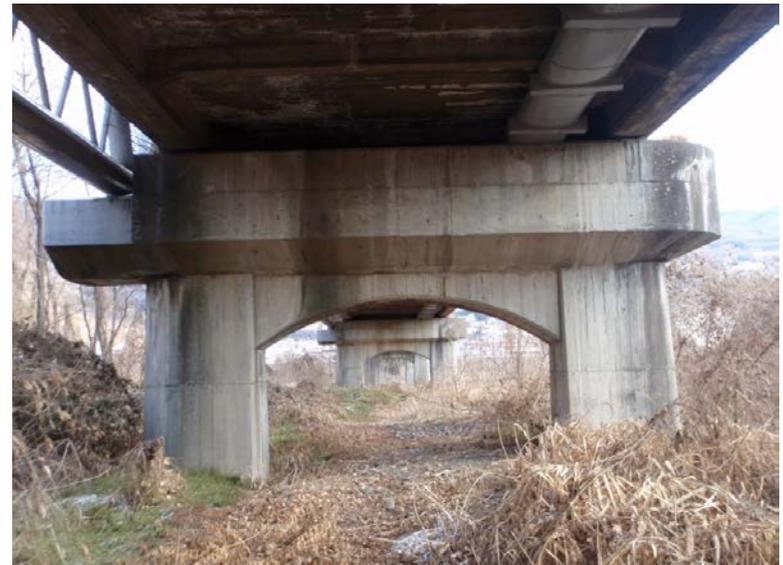
下部構造【判定区分: Ⅱ】

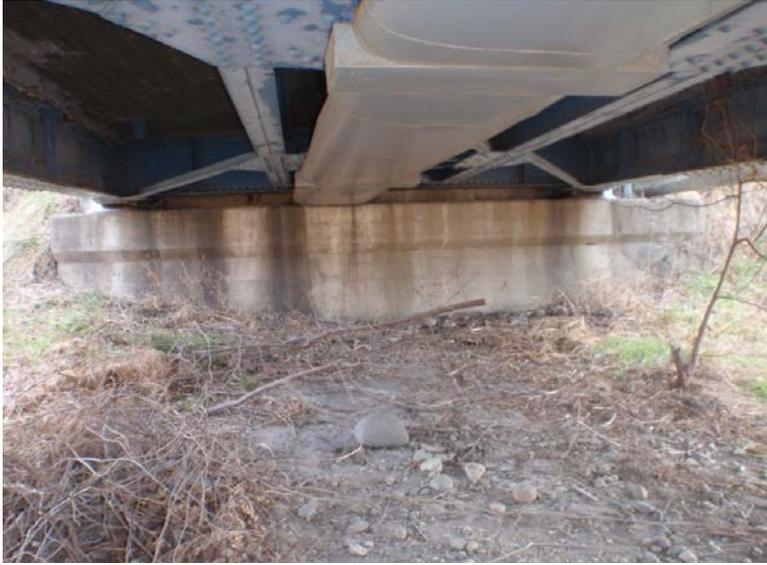
上部構造(主桁)【判定区分: Ⅱ】

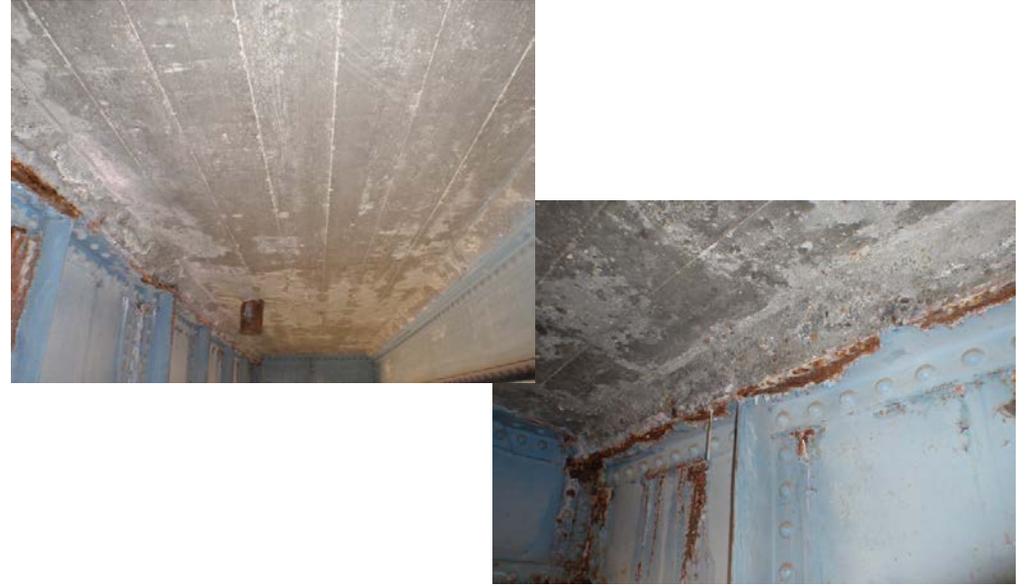
上部構造(床版)【判定区分: Ⅱ】

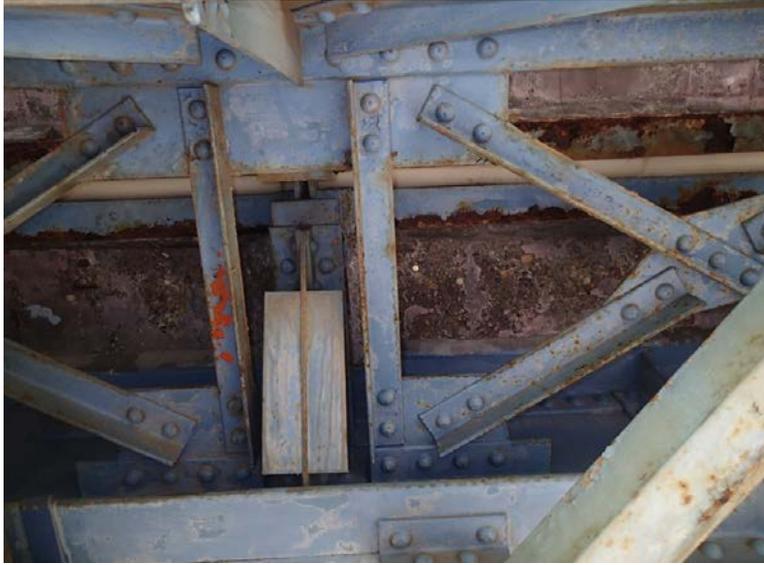
上部構造(主桁)【判定区分: Ⅲ】

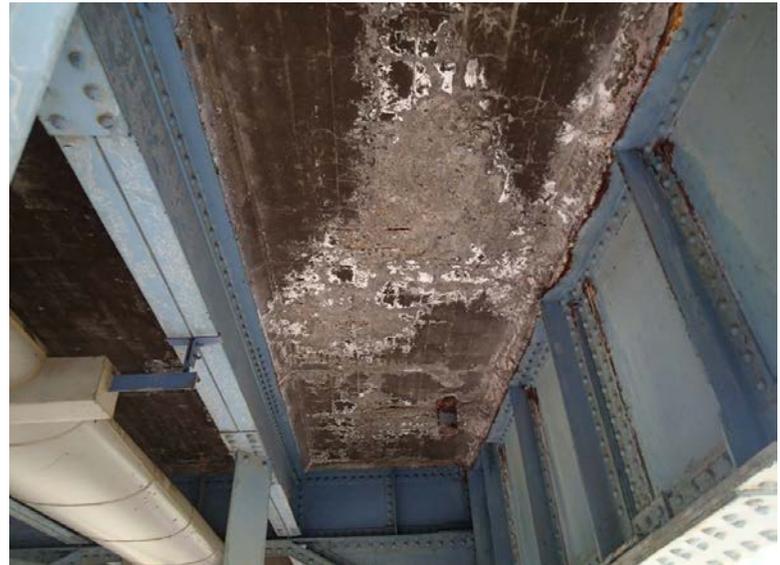
上部構造(床版)【判定区分: Ⅲ】

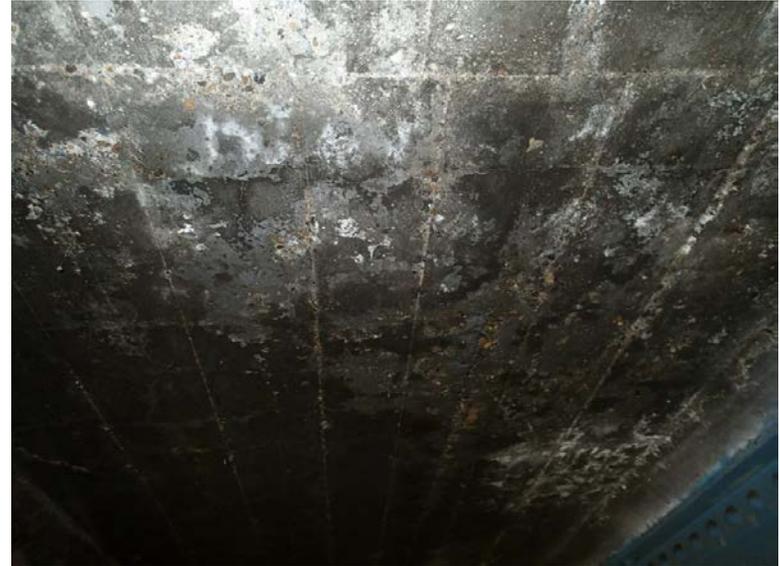
上部構造(床版)【判定区分: Ⅱ】

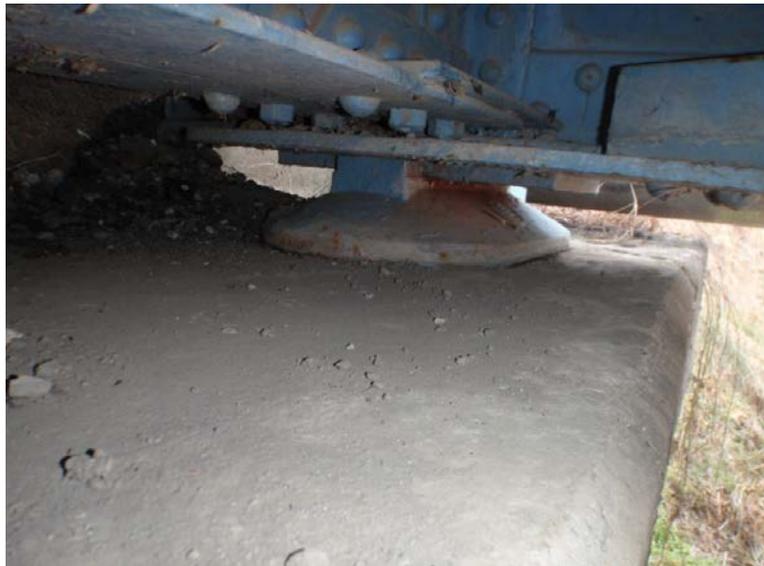
支承部【判定区分: Ⅱ】

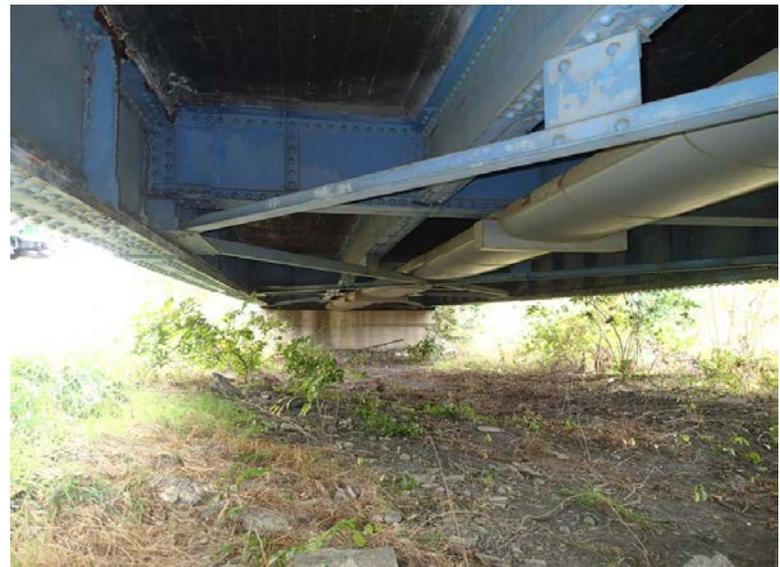
下部構造【判定区分: Ⅱ】
