# 坂城町学校施設長寿命化計画

令和 3（2021）年 3 月

坂城町教育委員会

計画期間

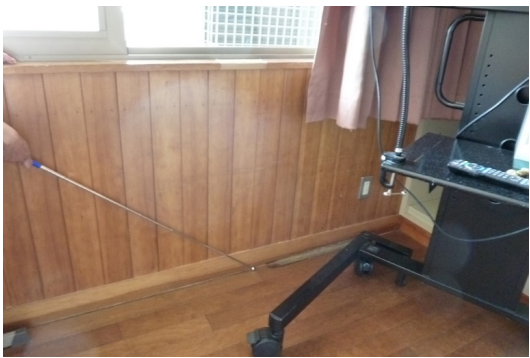
| 写 真 台 帳 | | | 24.坂城中学校 |
|---|---|---|---|
| | 写真No. | 63 | |

| 写 真 台 帳 | | | 24.坂城中学校 |
|---|---|---|---|
| | 建物名 | 普通教室棟 | 2年1組 床：隙間 |
| | 評価 | B | |

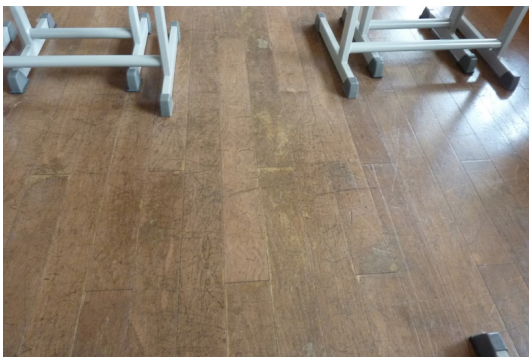
| 写 真 台 帳 | | | 24.坂城中学校 |
|---|---|---|---|
| | 写真No. | 64 | |

| 写 真 台 帳 | | | 24.坂城中学校 |
|---|---|---|---|
| | 建物名 | 普通教室棟 | 2年1組 床：摩耗 |
| | 評価 | B | |

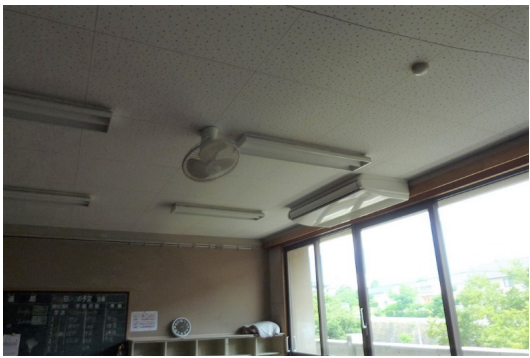
| 写 真 台 帳 | | | 24.坂城中学校 |
|---|---|---|---|
| | 写真No. | 65 | |

| 写 真 台 帳 | | | 24.坂城中学校 |
|---|---|---|---|
| | 建物名 | 普通教室棟 | 2年5組 天井：現況 |
| | 評価 | B | |

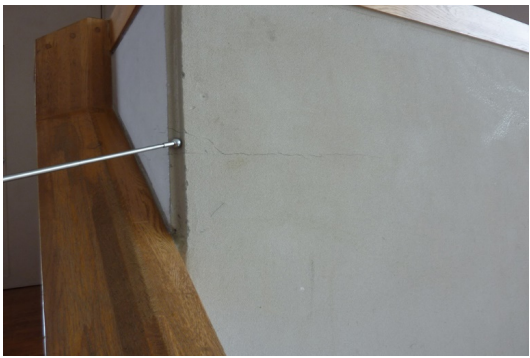
| 写 真 台 帳 | | | 24.坂城中学校 |
|---|---|---|---|
| | 写真No. | 66 | |

| 写 真 台 帳 | | | 24.坂城中学校 |
|---|---|---|---|
| | 建物名 | 普通教室棟 | 3階階段 壁：ひび割れ |
| | 評価 | B | |

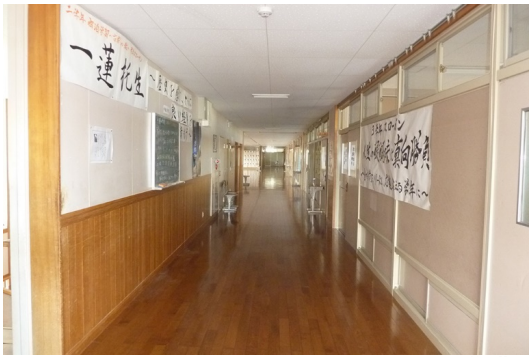
| 写 真 台 帳 | | | 24.坂城中学校 |
|---|---|---|---|
| | 写真No. | 67 | |

| 写 真 台 帳 | | | 24.坂城中学校 |
|---|---|---|---|
| | 建物名 | 普通教室棟 | 3階廊下：現況 |
| | 評価 | B | |

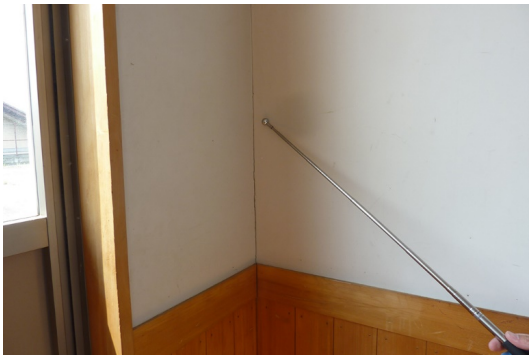
| 写 真 台 帳 | | | 24.坂城中学校 |
|---|---|---|---|
| | 写真No. | 68 | |

| 写 真 台 帳 | | | 24.坂城中学校 |
|---|---|---|---|
| | 建物名 | 普通教室棟 | 3階廊下 壁：ひび割れ |
