# 大規模盛土造成地マップ

坂城町

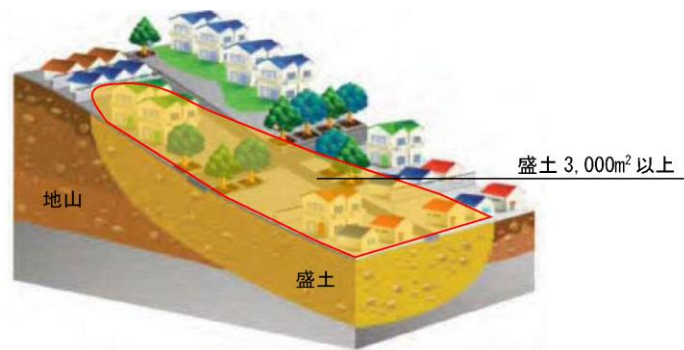
### 【谷埋め型大規模盛土造成地】

谷や沢を埋め立てた造成宅地で、盛土の面積が 3,000 平方メートル以上のもの

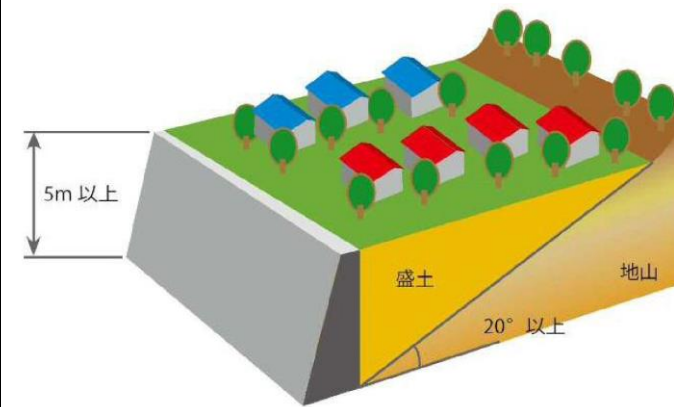
### 【腹付け型大規模盛土造成地】

傾斜地に盛土した造成宅地で、盛土する前の地盤面の水平面に対する角度が 20 度以上かつ盛土の高さが 5 メートル以上のもの

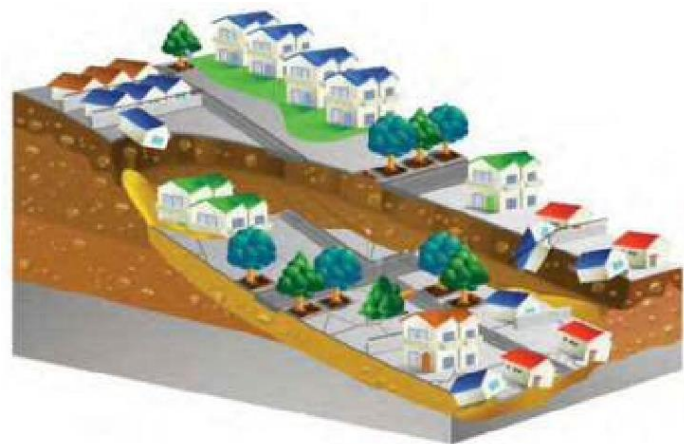
### 【谷埋め型大規模盛土造成地：滑動崩落後】

地震発生時に、盛土全体又は大部分が、主として盛土底面部を滑り面にして、斜面下部方向へ移動する現象です。

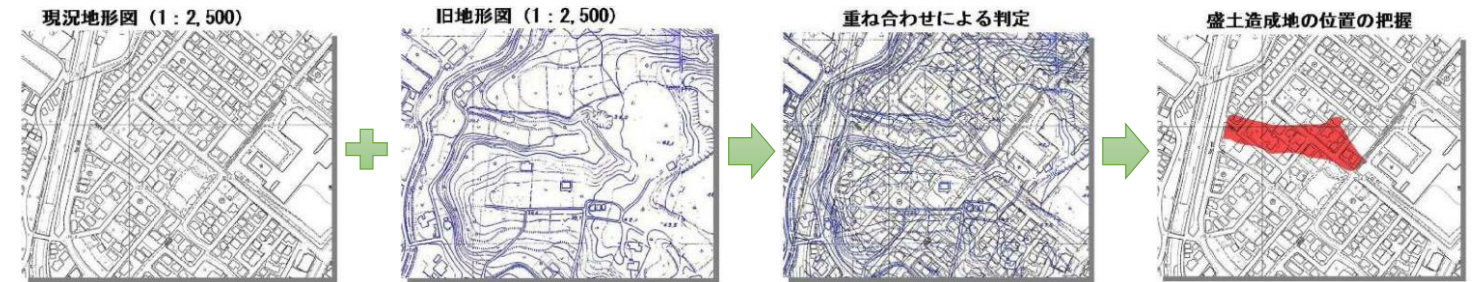
旧地形図と現在の地形図を重ね合わせて、大規模盛土造成地の概ねの位置や規模を抽出し、示しています。
